# **EFFRETIKON (ZH, 8307), WISSENZAUMWEG SPORTANLAGE ESELRIET UMBAU NATUR- IN KUNSTRASENSPIELFELD**

## **Abklärung Geotechnik / Belastungen**

### **Bericht**

08.07. 2024

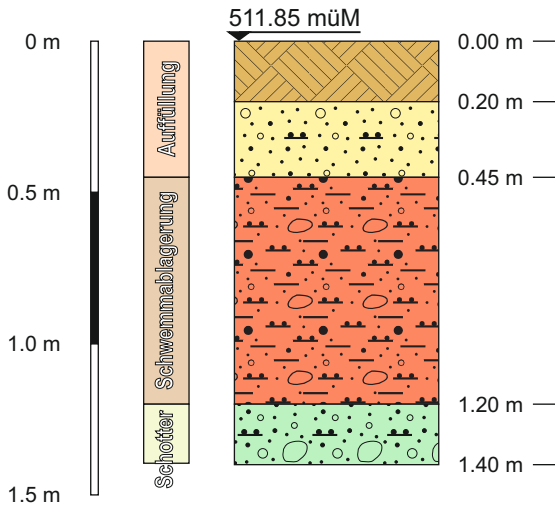
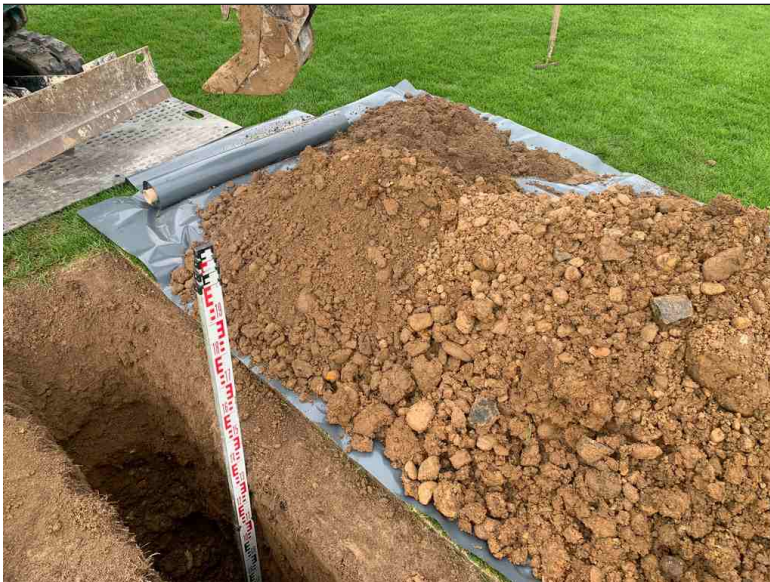
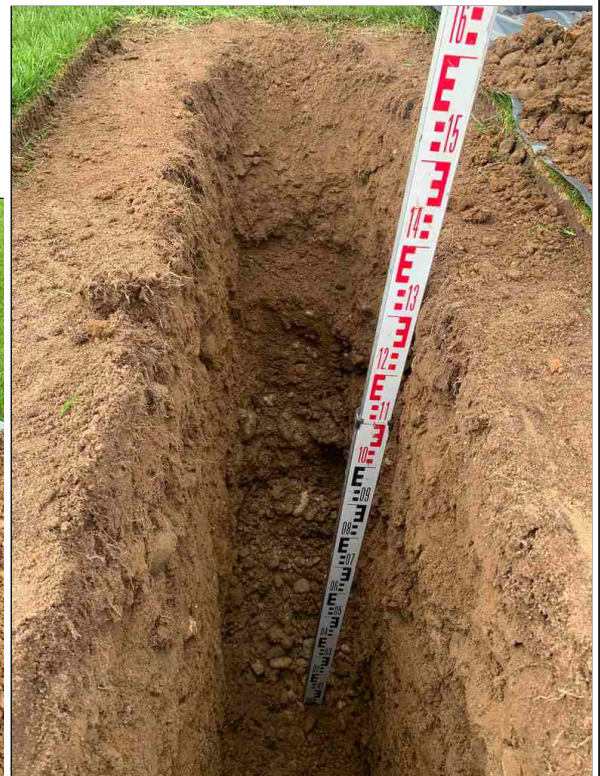
# Baugrunduntersuchung BAGGERSCHLITZ BS 24-1

15 - 20 cm Rasentragschicht mit Aufsandung, braun

stark siltiger Sand mit wenig bis reichlich Kies,  
einzelne Backsteinsplinter, beigebraun, weich

toniger Silt mit reichlich Kies und wenig Steinen,  
Kiesel kantig bis gerundet, z.T. verwitterte Komponenten,  
weich - mitteldicht gelagert, beigebraun

siltiger, stark sandiger Kies, Kiesel z.T. mit Kalksäumen,  
mitteldicht - dicht gelagert, nass - feucht

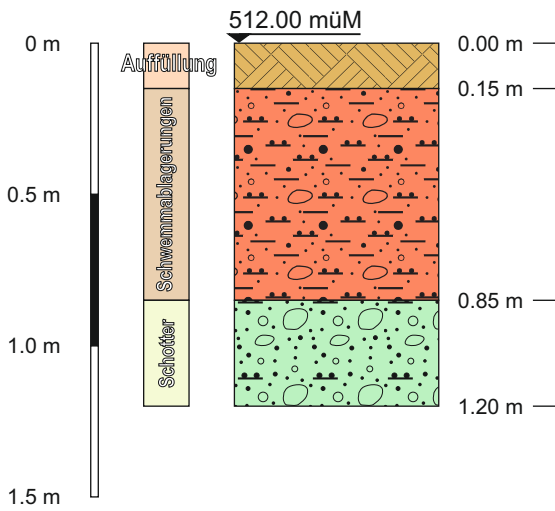
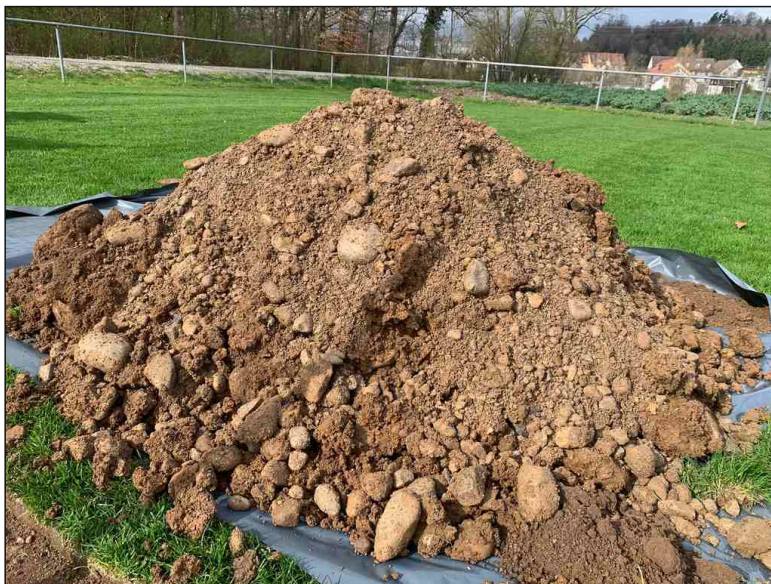
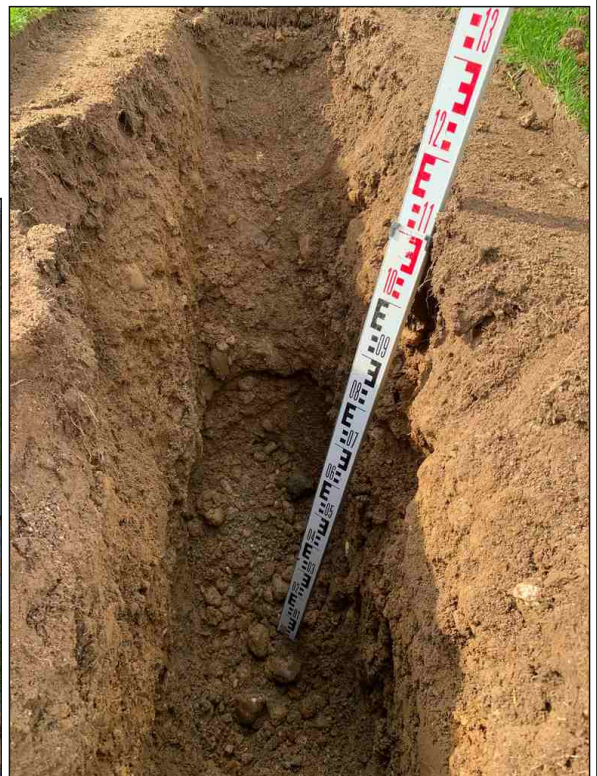
Rasentragschicht mit Aufsandung, braun

toniger Silt mit reichlich bis viel Kies,  
einzelne Steine bis 20 cm, Kiesel z.T. verwittert, beigebraun,  
weich - mitteldicht

siltiger, stark sandiger Kies, grau, nass,  
weich - mitteldicht

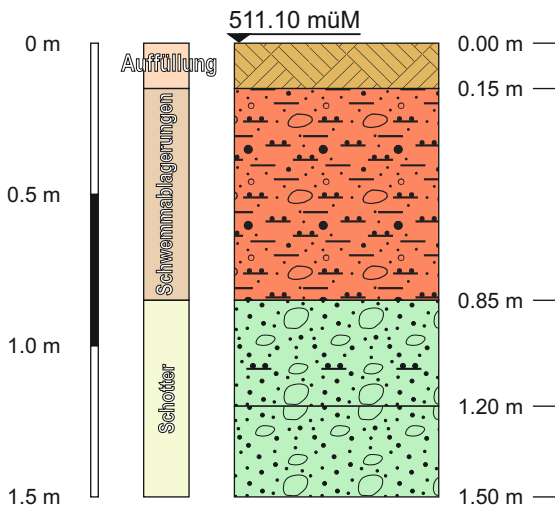
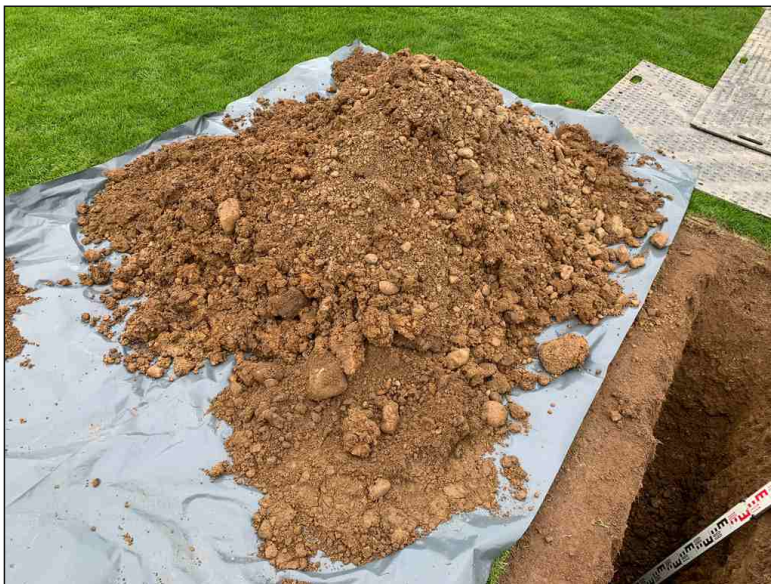
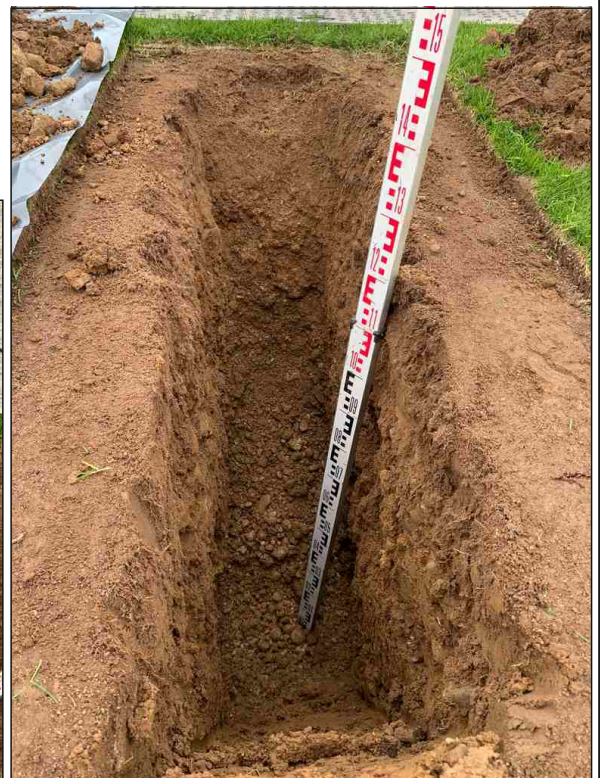
Rasentragschicht mit Aufsandung, braun

toniger Silt mit reichlich bis viel Kies,  
zahlreiche verwitterte Kiesel, einzelne Steine Ø: 15 cm,  
beigebraun, weich - mitteldicht

### Versickerungsversuch auf Sohle:

Wasserzugabe 20 min, 26 l/min  
benetzte Fläche 40x40 cm  
kein Wassereinstau

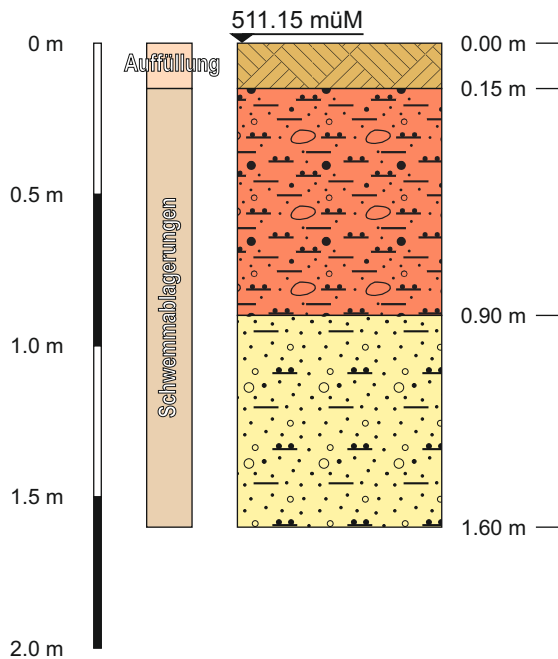
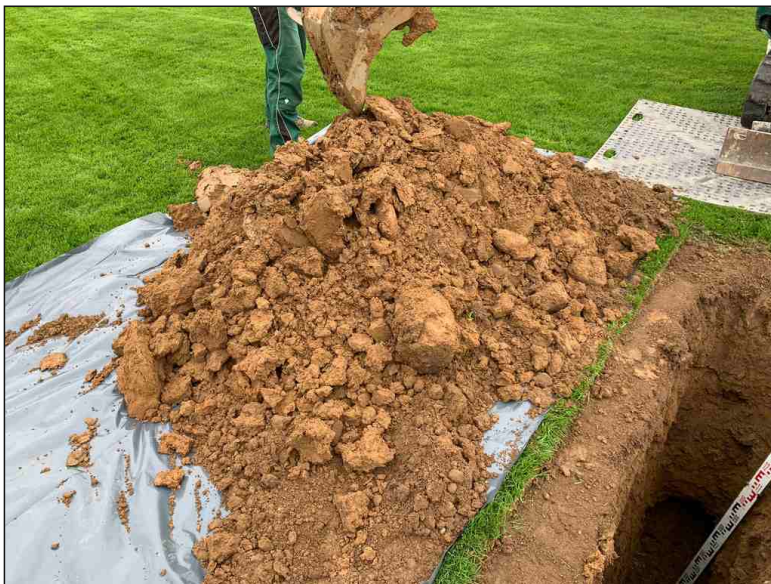
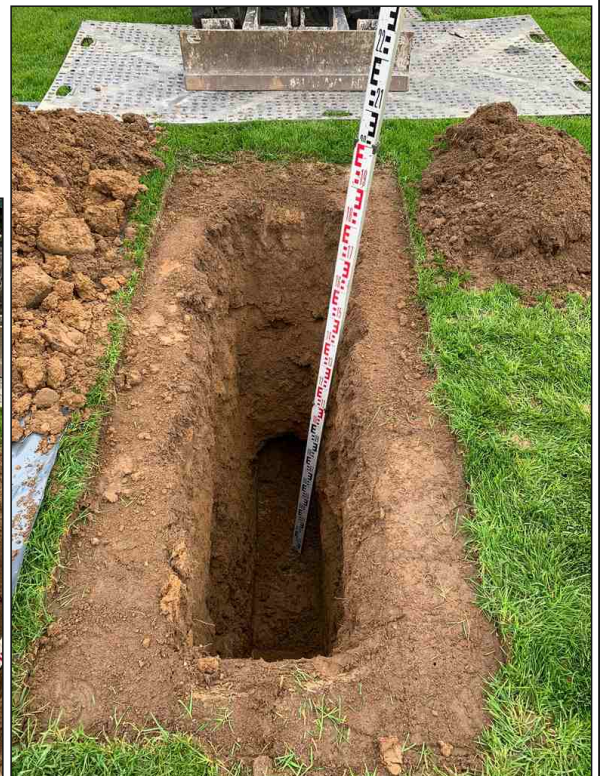
Rasentragschicht mit Aufsandung, braun

siltiger Sand mit reichlich Kies, beigebraun, weich - mitteldicht

0.60 - 0.90 m Blocklage mit Steinen Ø max. 20 - 30 cm mit siltiger Matrix

tonig siltiger Sand bis toniger Silt, beigebraun, weich
